## Del 3: Plastreparasjoner

Når vi sliper ned skroget og åpner dørken i vår Sunrise 550, gjør vi positive og negative oppdagelser. Mangelfull bruk av fugemasse og kryssfiner som kjernemateriale i dørk, dørkstivere og langskipsdragere gjør utskiftninger nødvendig. Skrog og laminat forøvrig har holdt seg overraskende bra gjennom sytten år og trenger bare kosmetiske reparasjoner.

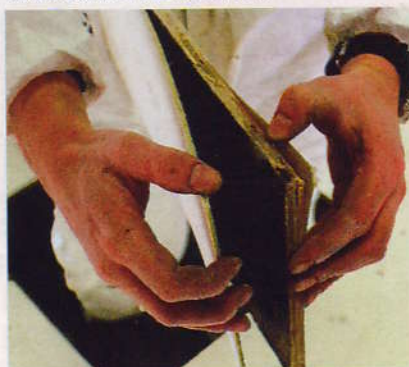
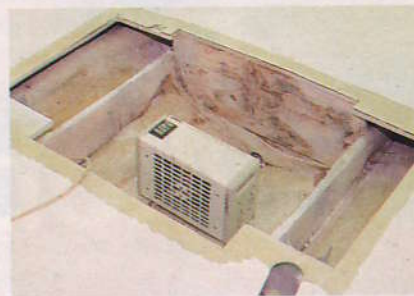
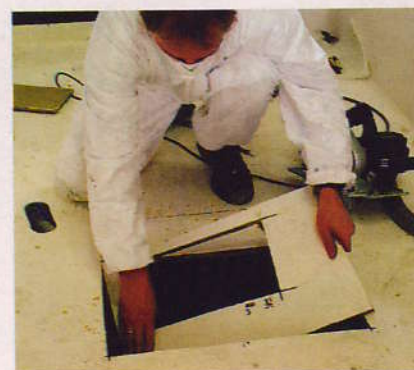
Allerede før utskjæring til tanken var det klart at dørklaminatet er løst fra kjernen i dørken. Kjernen er, som tradisjonen var den gang båten ble bygget, og som Nordisk Båtstandard også krever,

laget av 16 mm vannfast kryssfinér som har vært utsatt for fuktighet gjennom en årrekke. Vannet har kunnet trenge inn i kjernen først og fremst fordi bruken av tettemasse rundt skruehull i dørken synes å ha vært mangelfull allerede da båten ble produsert. Polyesterer danner heller ingen fullstendig tett sperre mot fuktgjennomtrengning. Det virker heller ikke som om boken har vært fulgt fullt ut da dørken ble laminert.

Innerlinerer er mest sannsynlig produsert med "vrangsidene" opp. Når denne har vært ferdigstøpt og fortsatt ligget i formen, har antakelig finérplaten blitt plassert som neste lag oppå glassfiberdørken og deretter støpt inn med polyester og CSM-matte (se begrepsforklaring). Ved åpning av dørken synes det klart at det har vært for dårlig kontakt mellom glassfiberdørken og finérplaten slik at lamineringen er ufullstendig. Dermed har kondens, og etter hvert vann, trengt inn i hulrommene mellom glassfiberen og finérkjernen. Resultatet er uansett at panelstivheten i finérkjernen er dårlig. Bygging av ny dørk ble diskutert med Eivind Amble, men konklusjonen er at dette er for dyrt. Den positive siden av saken er at finéren ikke er råtten, og at den har tørket en god del etter at dørken ble åpnet. Eivind Ambles forslag er derfor at laminatet skrus til finérkjernen med treskruer/Parkerskruer og at det presses limmasse mellom finér og glassfiber der det er mulig.

– Dette er et veldig bra eksempel på at denne typen konstruksjoner ikke varer evig. Før man går løs på slike prosjekter, må man se etter delamineringer og helst gjøre boreprøver. Delamineringer og fuktighet i kjernematerialet vil garantert gi problemer, sier Amble.

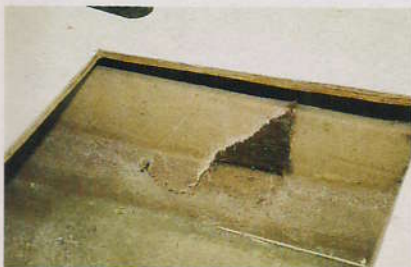
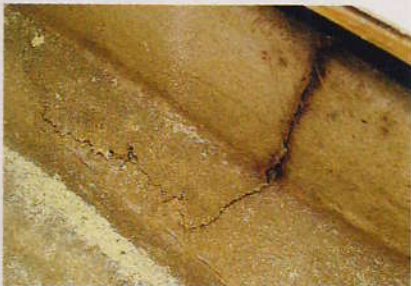
Båten er konstruert med to langsgående 18 mm finérplater støpt inn på høykant i bunnen. Disse to såkalte langskipsdragerne er overstøpt med polyester og CSM-matter. Overstøpet skal være laminert til bunnen av skroget, men dette er ikke gjort så omhyggelig som det burde. Dermed har overstøpet løsnet fra bunnen under belastning fra den innstøpte drageren og det har oppstått en åpen sprekk i overstøpet og i overgangen overstøp/bunn. Siden én platelengde er 2,40 meter, kommer finérskjøten på et meget belastet punkt et stykke fore-

nom midten av båten. Det har ytterligere forverret situasjonen at finéren ikke har vært lasket til én lengde før den ble innstøpt.

Siden det er laminatet som i utgangspunktet danner styrken i denne langsgående stiveren, burde skjøtestedet vært forsterket med ekstra CSM-matter. Ideelt sett burde produsenten også ha laget en skrålask, eller limt finéren sammen i skjøten. For å utbedre denne skaden ble laminatet i det skadete området fjernet. Finérkjernen ble preparert og overstøpt med epoxy og multiaksial matte (se begrepsforklaring).

Valget av epoxy i stedet for polyester som bindemiddel er ikke avgjørende ved denne type reparasjoner, men vi valgte å bruke epoxy fordi denne limer bedre til et ferdig utherdet polyesterlaminat enn polyester. Generelt kan man si at polyester og CSM-matte som senere legges utenpå et slikt polyesterlaminat kun vil limes inntil, men ikke gro sammen med det eksisterende laminatet. Limegenskapene til epoxy er langt bedre enn polyesterens, og noe av årsaken til at overlaminatet her har sluppet taket i skrogbunnen, kan nettopp være at det har gått for lang tid mellom herding av skrog og innstøping av lanskipstrageren. Mangelfull rengjøring og dårlig utrulling av overstøpet er andre faktorer av betydning.

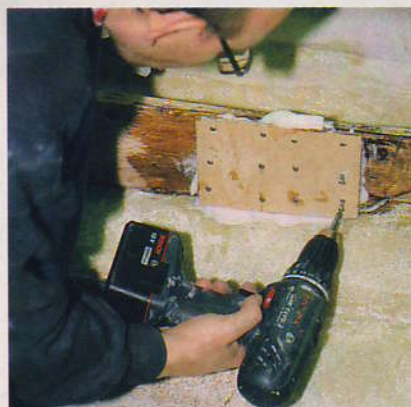
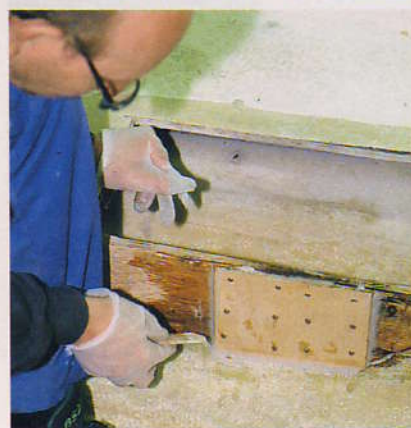
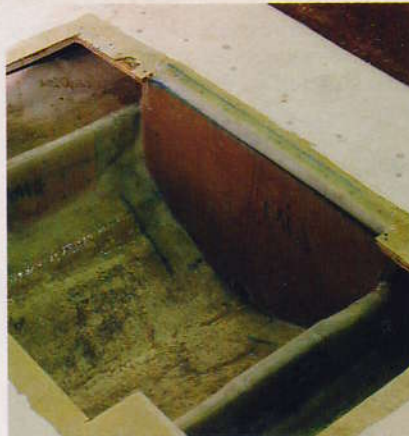
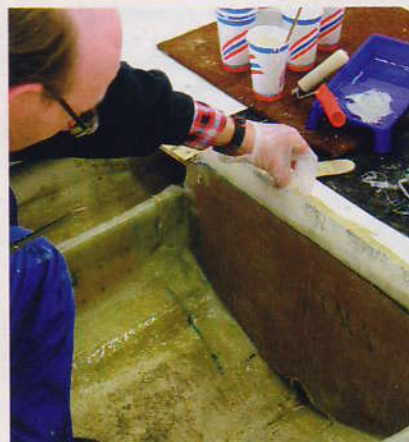
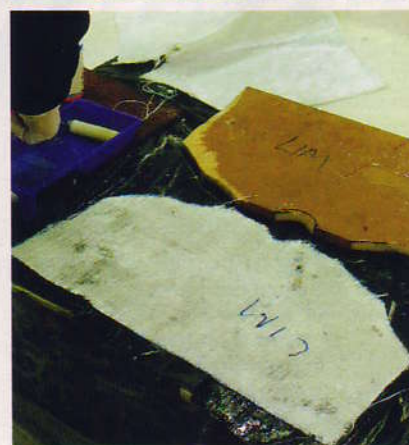
**6.** Den tverrgående dørkstiveren som vil ligge i forkant av bensintanken var såpass morken at vi tilpasset en ny i divinyell. Den eksisterende stiveren ble på

forhånd fuktet med epoxy og deretter sparklet med epoxyblandingen. En 1040 grams fireaksial matte tilpasset divinyellkjernen og fuktet med epoxy ble så rullet på den nye divinyellstiveren på siden som ligger an mot den eksisterende dørkstiveren. Platen ble skrudd inn til denne med treskruer. Til slutt ble divinyellplaten "forseglet" med en 1040-matte som overlapper dørken og skrogbunnen.

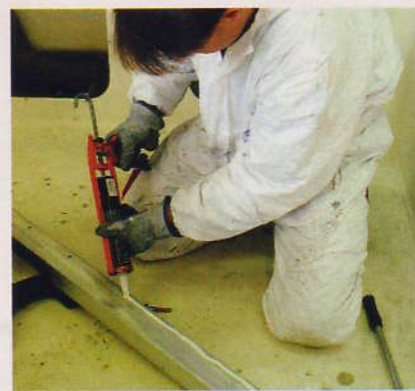
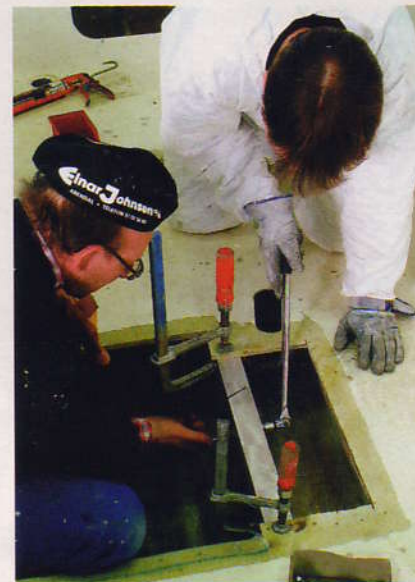
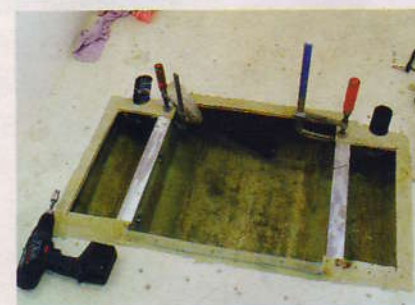
På grunn av delamineringen i dørken, og det faktum at man den gang båten ble produsert ikke støpte dørken fast mot hverken de tverrgående bunnskottene eller langskipsdragerne, var dørken blitt svært fleksibel. På anbefaling fra Eivind Amble har vi derfor montert to dørkbærere av 100 mm x 50 mm aluminiumsprofiler boltet og limt med Sikaflex til langskipsdragerne. Disse er tilpasset i høyde slik at dørken hviler på dem. Dørken er kun festet til aluminiumsprofilene med Sikaflex. Siden det opprinnelig heller ikke har vært en tverrgående dørkstiver under stolstativene, måtte dørken forsterkes og stives også her. Dette ble løst ved montering av et aluminiumsprofil på tvers mellom de to langskipsdragerne.

menasjonert, men effekten synes å være god. Det er også et poeng at bensintanken vil henge i dørken når den er montert og betinger derfor en stabil dørk.

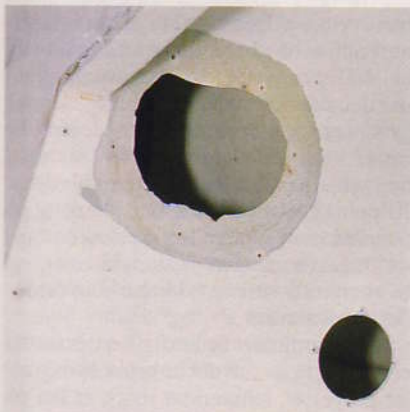
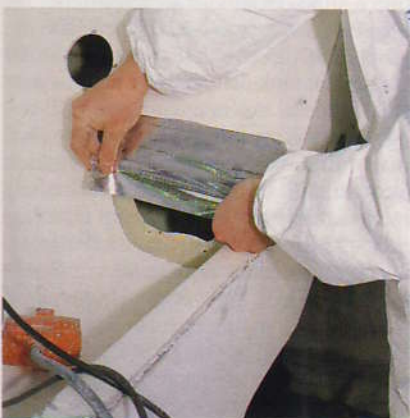
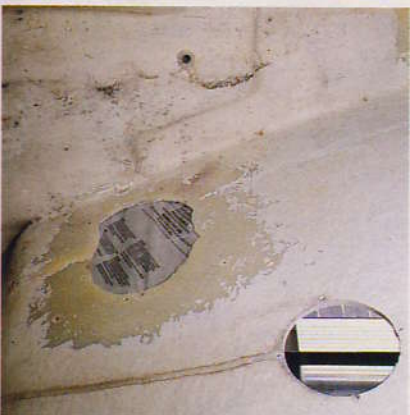
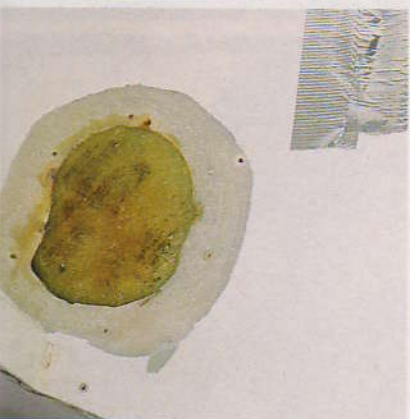
Vi valgte å støpe igjen et stort hull i motorbrønneren akter hvor styrekabelen til motoren kom ut, fordi vi skal montere hydraulisk styring og dermed fleksible kabler. Dessuten: jo færre hull, dess mindre sannsynlig er det at vann trenger inn i båten.

I forkant av støpingen slapte vi hullet rent på baksiden (innvendig i akterrommet) med vinkelsliper. På fremsiden slapte vi deretter en ca fem cm bred V-fas rundt åpningen som går ned mot null ved kanten av hullet. For å ha noe å bygge mot, tapet vi hullet igjen på utsiden og la en plastfilm mot tapen slik at laminatet ikke skulle herde fast i forskalingen. Innvendig ble så området rundt hullet fuktet med polyester. Et lag med 400 grams CSM-matte ble deretter fuktet med polyester og montert på innsiden mot tapen. Dette fikk deretter herde til det var hardt nok til å danne forskaling for støpingen utenfra. Den innvendige lamineringen må imidlertid ikke herde ferdig, men kun noen få timer, før det danner en base som man kan støpe mot fra utsiden.

Hvor mange lag glassfiber som brukes, må avgjøres i hvert tilfelle ut fra tykkelsen på det eksisterende laminatet rundt. Da reparasjonen var godt herdet etter ca ett døgn, grovslapte vi ujevnheter og sparklet utsiden, som igjen ble pusset ned da den var tørr. Til slutt skal det sparklede området primes ett strøk sammen med resten av båten. Primeren danner bindemiddel/vedheft mellom eksisterende flate (gelcoat) og malingen.

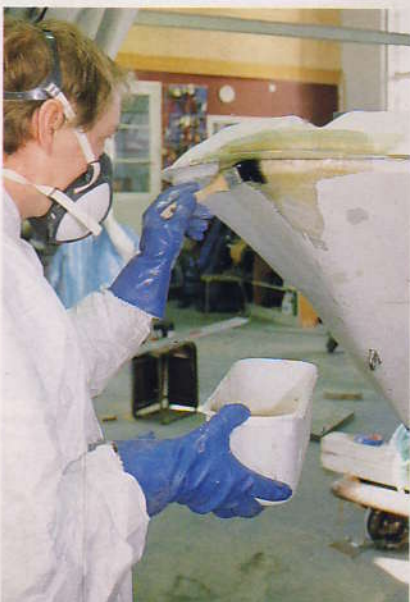
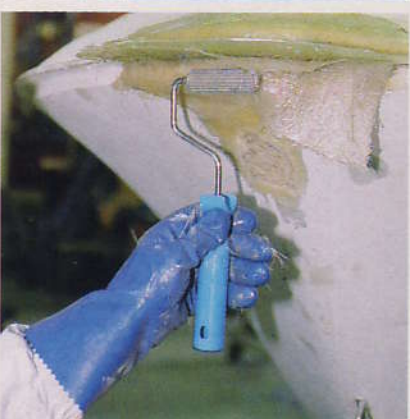
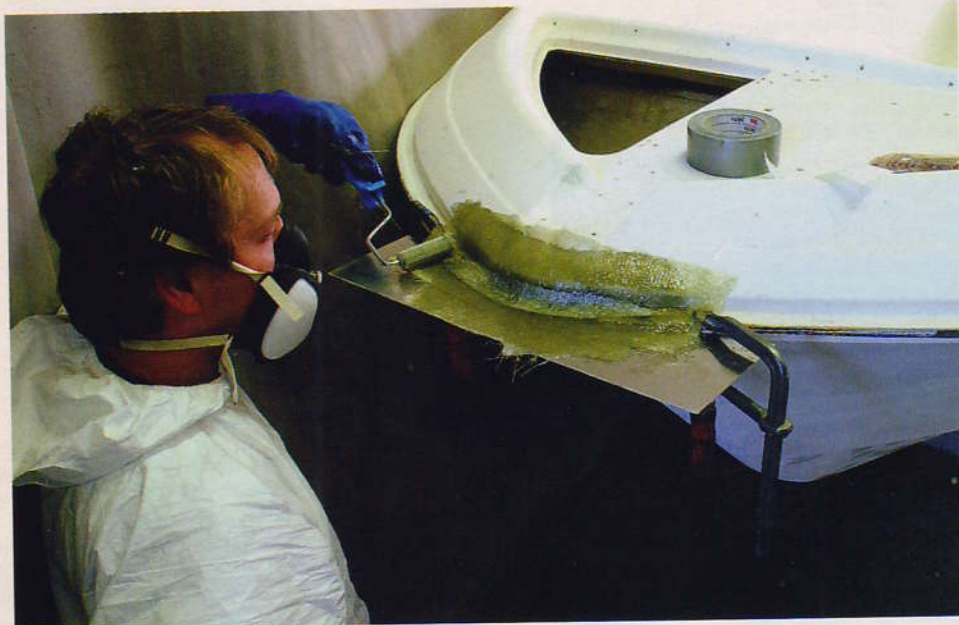
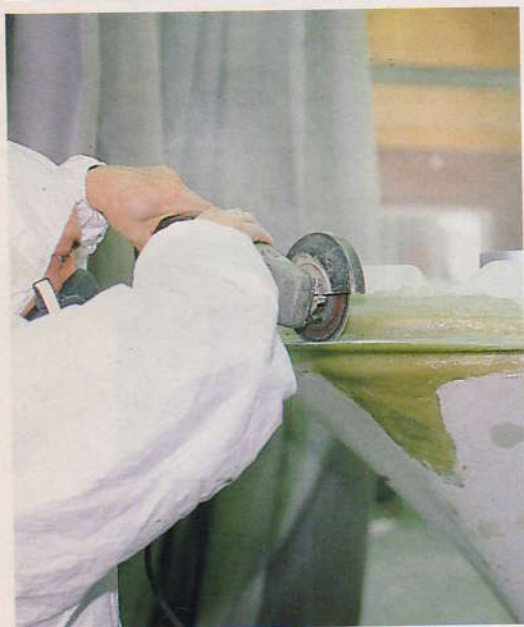
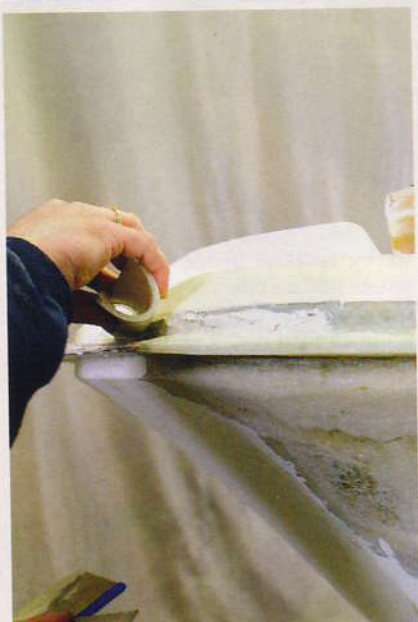
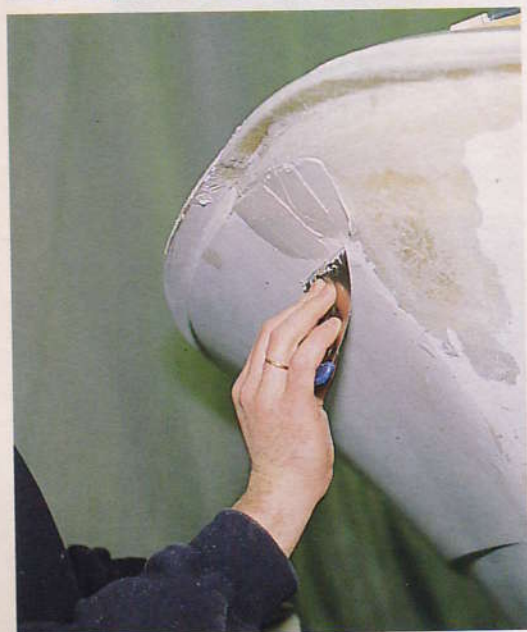
Baugen hadde en stygg skade under fenderlisten, med delaminering ca 20 cm nedover skroget. Her pusset vi vekk alle løse og knuste laminater til vi kom ned på fast "ved". For å ha noe å støpe mot, laget vi en forskaling av aluminium som ble festet i underkant av fenderlisten med tvinger. Deretter ble skaden laminert opp med på forhånd tilpassede biter av 400 grams CSM-matte, som igjen, når den har fått et døgnsharding, danner grunnlag for videre støping nedenfra. Et tip er å klippe til glassfiberen før man begynner å påføre epoxy eller polyester. Klipp til glassfiberstykkene, planlegg på forhånd hvor mange lag du skal ha (antall lag avhenger av mattetykkelse), og bygg opp til samme tykkelse som området rundt skaden.

Når laminatet er ferdig herdet (tiden er avhengig av om det er brukt epoxy eller polyester, temperatur osv.), er det på tide å slippe det til slik at skadestedet får tilbake sin opprinnelige form. Denne jobben er ikke enkel uten maskinell hjelp. En vinkelsliper og en pussemaskin hører til det nødvendige utstyret, og en pinnefres kan sterkt anbefales når man skal rekonstruere skarpe vinkler. Ved mindre skader kan man klare seg med en håndrasp, en rundrasp eller lignende. Når denne jobben skal gjøres, drar man fordel av å ha tenkt seg om da laminatet ble lagt opp. Unødvendig mange lag kan bli en prøvelse når de skal slipes vekk igjen. Grove slipepapir, gjerne 40 eller 60-papir kan anbefales siden området uansett må sparkles.

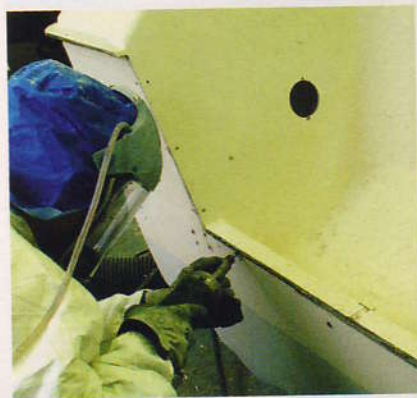
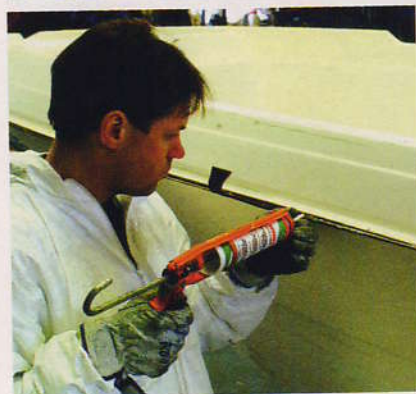
Sammenføyningen mellom innerliner og skrog i motorbrønnen var sannsynligvis opprinnelig tettet med sparkel eller gelcoat som etter mange års bruk har sprukket og løsnet. Derfor var det nødvendig å frese opp fyllingen, rengjøre med luft og Aceton og tette med en fleksibel masse. Vi brukte Sikaflex 2-91. Dette for å beskytte kjernen i akterspeilet mot vanninntrenging, og for å forhindre lekkasjer inn i dobbeltbunnen.

Videre hadde innerliner og skrog løsnet fra hverandre en del steder. Disse var i utgangspunktet kun limt sammen, og bare noen få steder festet med popnagler. Der det var mulig, åpnet vi mellom innerliner og skrog og presset inn Sikaflex. De mindre sprekke freste vi ut med vinkelsliper og tettet med Sika. Dermed er vi forhåpentligvis noe nærmere målet om en tett båt.

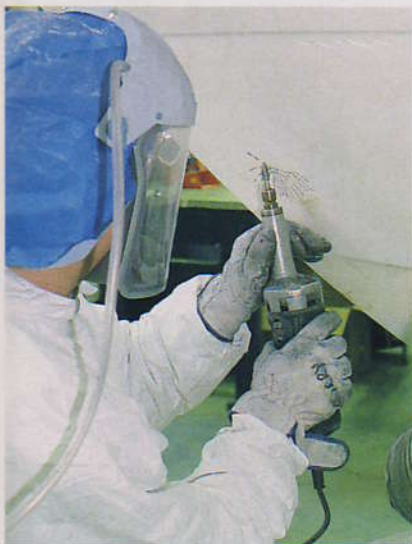
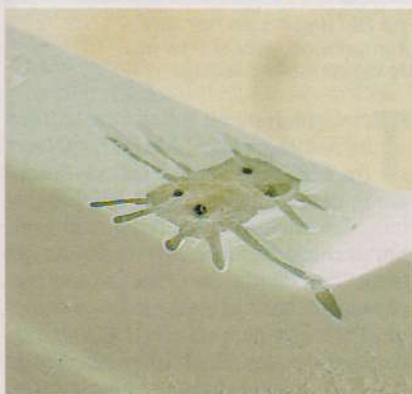
Båten har en rekke småsprekker (krekelleringer) i gelcoaten rundt skruer. Årsaken er at skruer hullene ikke har vært forboret med tilstrekkelig diameter før beslagene ble satt fast med skruer. Heller ikke her var det brukt Sikaflex eller annet lim. Dermed har skruene måttet ta all belastningen. Når slike småskader skal repareres, er fremgangsmåten følgende:

1. Slip ut sprekke med en pinnefres (en håndfres som gjør 15-20.000 omdreining) med en litt grov fres som ikke støver så mye. Man må være ytterst lett på hånda for ikke å frese for dypt. Denne utfresingen er nødvendig dersom sparklingen skal bli vellykket. Man vil aldri kunne fylle de tynne sprekke tilstrekkelig med sparkel dersom det ikke freses ut sparkelfuger som gir bedre anlegg for sparkelen. I skruer hullene brukes drill og en stor forsenker med god vinkel på. Også dette for å gi bedre anlegg for sparkelen. Når beslag og utstyr etter hvert skal monteres på igjen, forsenker man skruer hullene med en mye mindre forsenker for å få Sikafugen til å ligge igjen i forsenkingen når du trekker til skruen.
