Del 2: Tilstandsv

Hvordan står det til med en atten år gammel Sunrise 550? Hva kommer for dagen når båten strippes og gammelt bunnstoff fjernes? Kan det lønne seg å pusse opp en gammel båt og hva får man igjen for pengene? Vår Sunrise 550 blir i vår renoverert ved Sjøsentret i Risør.

UNRISE 550

svurdering

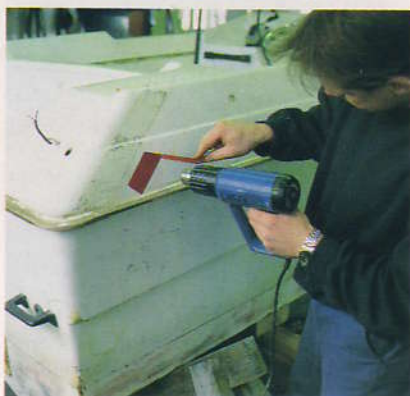
FJERNING AV DEKOR

Båttypen ble opprinnelig levert med sort eller hvitt skrog, prydet med gule og oransje striper som matchet navnet. Dekoren på vår båt var delvis oppskrapet og dessuten så gammel og værslitt at den måtte fjernes. Gammel dekor blir oftest sprø og det dannes gjerne sprekker gjennom dekoren. Den måtte derfor mykes opp med varmepistol og kunne deretter skrapes av med sparkelspade. Der den var litt flisetete, måtte vi bruke skalpellen. Etterpå ble gjenværende lim fjernet med Aceton på en fille. Man kan også bruke sitrusrens, skjønt Aceton er det mest effektive - og minst miljøvennlige.

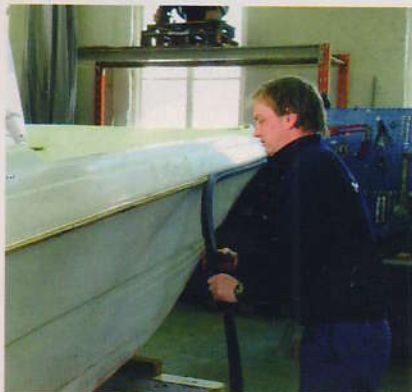
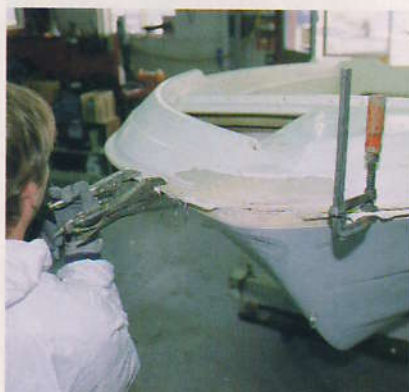
FJERNING AV FENDERLIST

Fenderlisten var også så gammel at det var nødvendig å skifte den. Etter så mange år blir den hard og sprø. Dessuten hadde den dype sagespor etter fiskesnører og tau. Fenderlisten var skrudd ved motorbrønnen akter og i tillegg poppet fast fra undersiden hele

veien rundt med 30-40 cm mellomrom. Det var uproblematisk å fjerne listen og det skjulte seg ingen store overraskelser under, annet enn en skade med delaminering i baugen. Både sammenføyningen mellom innerline og skrog var knust og baugen var sprukket et stykke nedover.

For å utbedre skaden blir all knust glassfiber og gelcoat skåret og slipt vekk. Glipen mellom inner- og ytter-skrog blir midlertidig festet med Sikaflex og tvinger med tanke på senere reparasjon som vi vil beskrive i detalj i neste nummer.

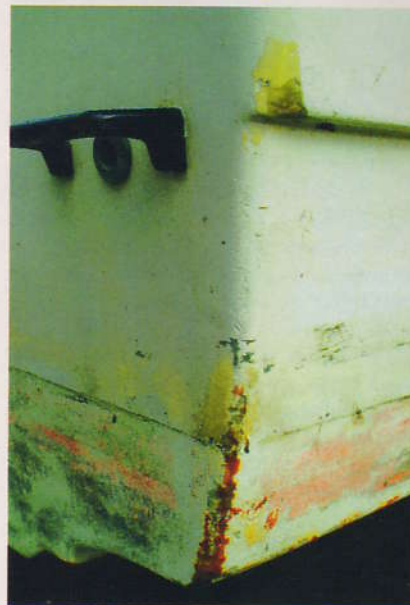
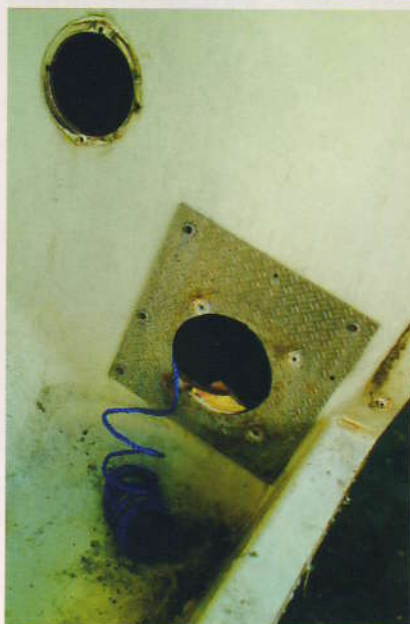
SMÅSKADER

Båten hadde for øvrig en del småskader, blant annet i akterenden. Disse var reparert med sparkel, men erfaring tilsier at dårlig grunnarbeid ofte fører til at den gamle sparkelen faller av når man begynner å pusse på den. Derfor slipes skaden helt ned og bygges opp med ny sparkel. Dersom du ønsker et varig resultat er grunnarbeidet ofte langt viktigere enn hvilket produkt du bruker.

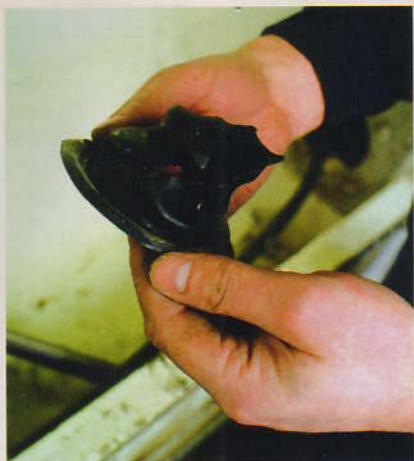
Siden vi skal montere hydraulisk styring, blir ett av hullene i motorbrønnen overflødig. Dessuten har båten hatt to typer styring tidligere hvor styrekabe-

len har stått på en arm i en brakett. Da denne ble fjernet, måtte den nye styringen monteres nærmere akterspeilet og det ble derfor montert en aluminiumsplate som passer med gummimansjetten. Dette hullet skal støpes igjen, noe vi også beskriver detaljert i neste nummer. Gummimansjetten var for øvrig helt morken og vi skal se hvilke alternativer som finnes på markedet - og velger det som holder tett.

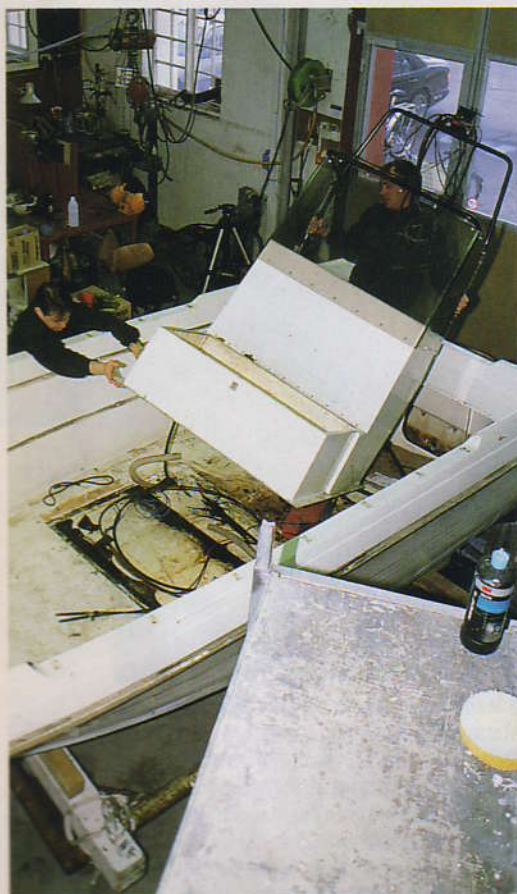
DEMONTERING AV KONSOLL

Styrekonsollen var ganske slarkete og hadde mange minnesmerker fra utstyr som var blitt fjernet. Derfor skal vi bytte den ut med en ny fra Scand Boats AS, som nå produserer båten under navnet Scand 550. Den gamle konsollen var

festet med minimale mengder silikon og det har derfor vært en rekke lekkasjer ned i dobbeltbunnen. Så å si alle beslag og alt utstyr vi har fjernet har vært festet uten silikon. På produksjonstidspunktet var silikon det beste tetningsmiddelet. Problemet er at den slipper festet med årene, selv om den fortsatt er fleksibel. Dessuten var ingen skruehull forsenket. Resultatet er at den silikon som har vært brukt, ble presset ut da skruene ble strammet til. Når vi fester beslagene på nytt, blir alle skruehull forsenket og tettet med Sikaflex, som har langt bedre lime- og tetteegenskaper.

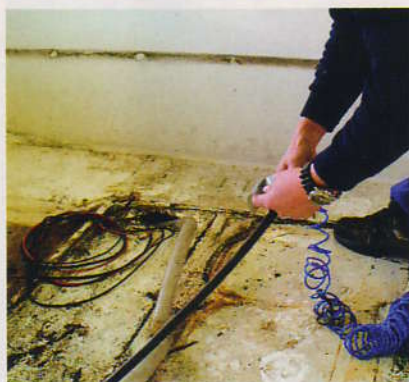
For å lette monteringen av nye kabler til konsollen, festet vi tau i alle kablene og dro dette med oss i gjennomføringene, det vil si to rør som ligger under dørken fra styrekonsollen og akterover til akterrommet. Det elektriske skal legges opp på nytt, bare lenseslangen skal brukes opp igjen. Kontrollboksen til motoren tok vi ut sammen med konsollen og skal flytte den over til den nye. Når dette skjer, må vi se på hvilke løsninger som bør velges for ikke å ødelegge den nye konsollen. Muligens vil vi bytte motor etter hvert og dermed også få ny kontrollboks.

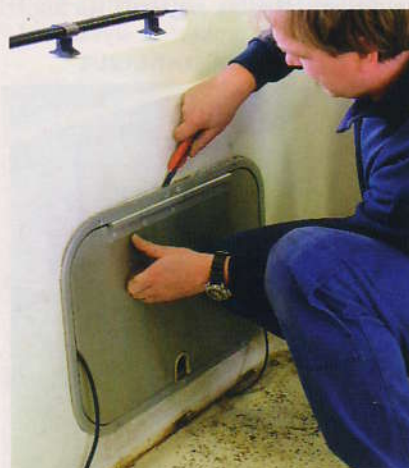
DEMONTERING AV BESLAG

Lukene til akterrommet var av aluminium. Disse hadde sett sine beste dager og skal derfor erstattes med nye. Naglene i lukehengslene var svært irret etter atten år og falt ganske enkelt fra hverandre. Selv om de nye lukene antakelig er i plast og derfor ikke like solide, vil de med større sikkerhet enn de gamle holde vannet ute. For å få ut karmene, måtte vi bore ut alle pop-naglene og deretter skjære med kniv langs kanten for å få fugen til å slippe. Luken viste seg kun å være fuget i overkant og ned på sidene, men ikke i underkant. Her har det også vært lekkasje. Avstanden mellom dørken og nedre del av luken er dessuten i laveste laget.

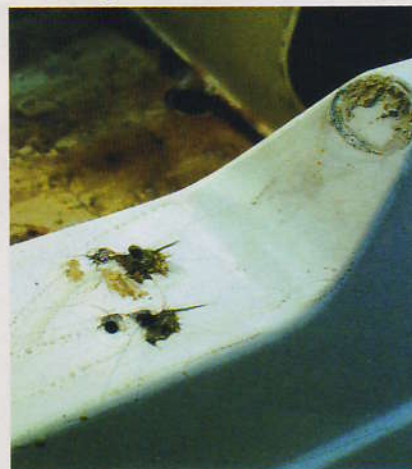
Som nevnt tidligere var ingen skruehull ombord forsenket. Resultatet er at det etter hvert danner seg tynne sprekker i gelcoaten rundt skruehullene. Dette hadde båten en hel del av. Denne typen krakkeleringer kan oppstå uten at det svekker den strukturelle styrken i båten. Gelcoaten er mye hardere og sprekker lettere enn polyester, men det oppstår en lekkasje ned i polyesterren.

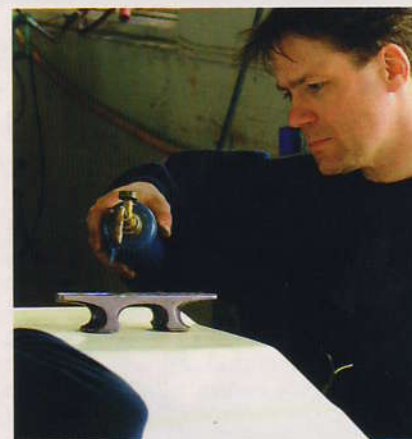
Enkelte beslag, som kryssholtene, var så hardt boltet at vi måtte varme kryssholtet med blåselampe. Aluminiumen utvider seg mer enn stålet og dermed kan man skru ut bolten uten at den brister. Beslagene er i god stand fortsatt og kan brukes om igjen.

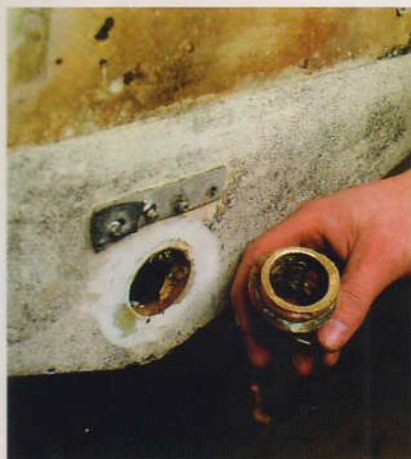
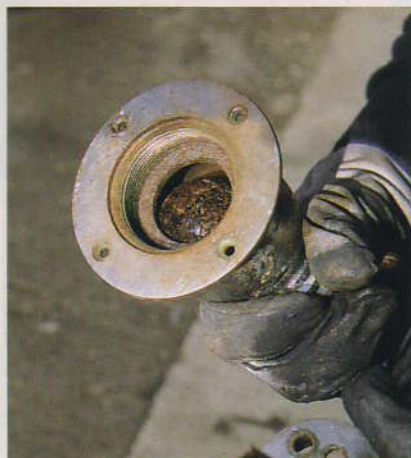
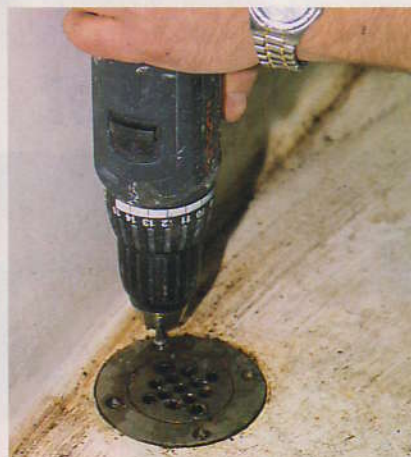
SELVDRENERING

Selvdreneringssystemet til Sunrise 550 har vært kritisert fordi det har en tendens til å tette seg. Dreneringen består av en gjennomføring med sil flush med dørken. Inne i gjennomføringen er det en gummiball som virker som en tilbakeslagsventil. Ballen i vår ventil var så morken at dens effekt nok har vært ganske nedsatt. Dessuten var hullene i silen så små at den lett tettes av løv osv. Derfor fjerner vi silen og ballen, og lager i stedet en stengeventil nede ved akterspeilet. Nå var det kun en gummilapp på akterspeilet som eventuelt skulle hindre vannet i å fosse inn dersom slangen revnet. Her fjernet vi også en gjennom-

føring som var tæret og moden for utskifting. Vi slipte av falsen fra utsiden med vinkelsliper og banket gjennomføringen inn i båten. Vi vurderer også å lage en dobbel selvdrenering.

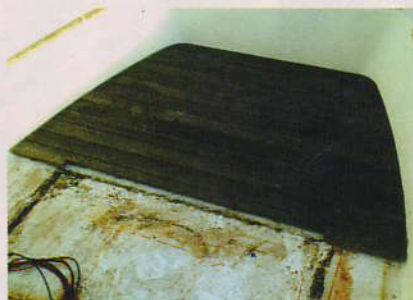
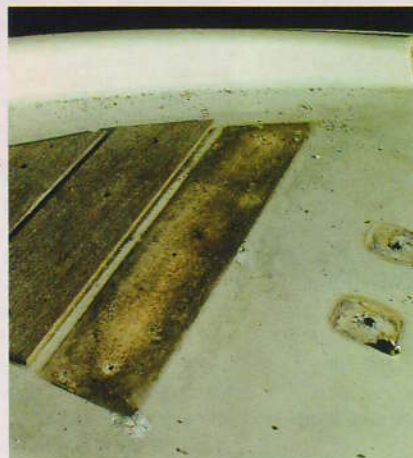
DØRK OG TEAKLEMMER

Båten har seks løse dørklemmer i teak. Disse har ingen direkte skader og skal slipes fine igjen. På grunn av lekkasjene i skruehullene har vann trukket inn i finérplaten som er brukt som armering i dørken. Finérplaten er svært fuktig, men antakelig ikke råttent. I dag brukes divinycell-matter og skum som i langt mindre grad absorberer vann. Dørken er derfor den kanskje største permanente svakheten ved båten og er vanskelig å utbedre. Vi har slått ut femten nagler fra dørken og minst ti av dem har lekket hele tiden. Hva man kan gjøre med dørken er under vurdering.

Dekket forut var prydet med tynne teakbiter som var ganske slitt og som må skiftes. Teaken hadde gjort sitt, og som følge av at de ikke var festet med Sikaflex, hadde de også slått seg og blitt buet.

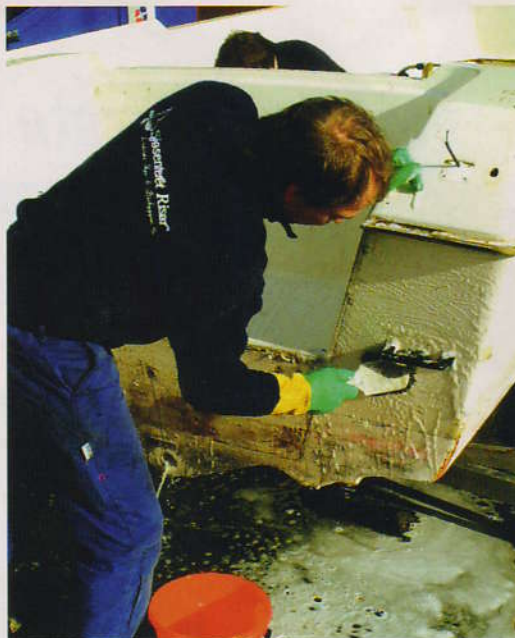
RENGJØRING

Strippingen avdekket en meget skitten båt som ble rengjort med Kraftvask – et av de kraftigste vannbaserte rengjøringsmidlene du får tak i. Det løste lett atten år gammel skitt, men den har en viss nedmattende effekt på gelcoaten. I vårt tilfelle skal båten sprøytelakkeres og nedmattingen er derfor av mindre betydning. Ferdig rengjort fikk vi bedre oversikt over skader m.v.

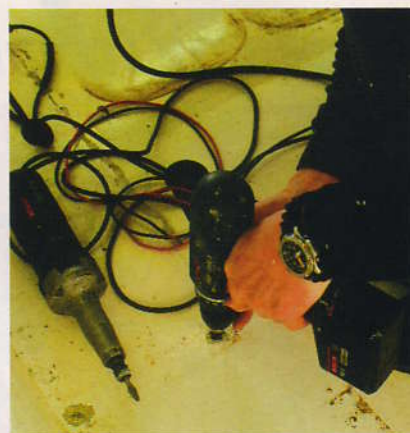
GENERELT INNTRYKK

Inntrykket man sitter igjen med etter å ha strippet og rengjort båten er at et visst hastverk kan ha gjort seg gjeldende under produksjonen. På den tiden båten ble bygget, var silikon det mest brukte tetningsmiddelet. Ulempen er at silikon har en tendens til å slippe festet med årene. Derfor lekker også veldig mange eldre plastbåter. Man har heller ikke funnet å benytte syrefaste skruer over alt. Enkelte steder var derfor skruene helt tæret opp. Andre steder hadde rusten slått igjennom gelcoaten.

Sett med moderne øyne er det visse løsninger som kunne vært annerledes, blant annet er avstanden fra dørk til lukkekarm i akterskottet litt for lav. Stuerommet forut har ingen dreneringskant rundt luken og heller ingen pakning rundt karmen. Erfaring tilsier at selvdreneringen må gjøres sikrere og mer effektiv, lanterneplasseringen må vurderes: topplanteren monteres høyere og sidelanterne monteres som en pop-up lanterne i baugen.
