## Del 3: Plastreparasjoner

Når vi sliper ned skroget og åpner dørken i vår Sunrise 550, gjør vi positive og negative oppdagelser. Mangelfull bruk av fugemasse og kryssfiner som kjernemateriale i dørk, dørkstivere og langskipsdragere gjør utskiftninger nødvendig. Skrog og laminat forøvrig har holdt seg overraskende bra gjennom sytten år og trenger bare kosmetiske reparasjoner.

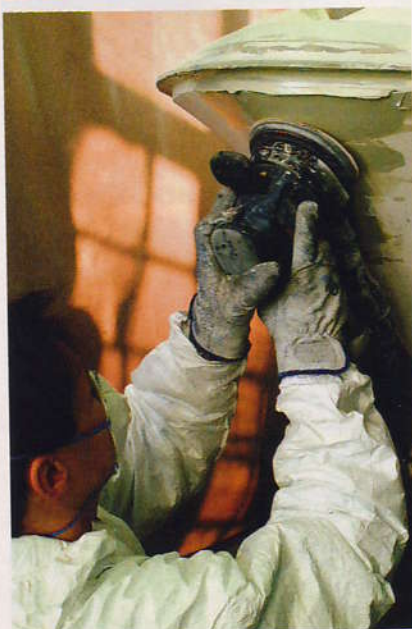
Baugen hadde en stygg skade under fenderlisten, med delaminering ca 20 cm nedover skroget. Her pusset vi vekk alle løse og knuste laminater til vi kom ned på fast "ved". For å ha noe å støpe mot, laget vi en forskaling av aluminium som ble festet i underkant av fenderlisten med tvinger. Deretter ble skaden laminert opp med på forhånd tilpassede biter av 400 grams CSM-matte, som igjen, når den har fått et døgnsharding, danner grunnlag for videre støping nedenfra. Et tip er å klippe til glassfiberen før man begynner å påføre epoxy eller polyester. Klipp til glassfiberstykkene, planlegg på forhånd hvor mange lag du skal ha (antall lag avhenger av mattetykkelse), og bygg opp til samme tykkelse som området rundt skaden.

Når laminatet er ferdig herdet (tiden er avhengig av om det er brukt epoxy eller polyester, temperatur osv.), er det på tide å slippe det til slik at skadestedet får tilbake sin opprinnelige form. Denne jobben er ikke enkel uten maskinell hjelp. En vinkelsliper og en pussemaskin hører til det nødvendige utstyret, og en pinnefres kan sterkt anbefales når man skal rekonstruere skarpe vinkler. Ved mindre skader kan man klare seg med en håndrasp, en rundrasp eller lignende. Når denne jobben skal gjøres, drar man fordel av å ha tenkt seg om da laminatet ble lagt opp. Unødvendig mange lag kan bli en prøvelse når de skal slipes vekk igjen. Grove slipepapir, gjerne 40 eller 60-papir kan anbefales siden området uansett må sparkles.
